## Håndverk

Prosjektnummer Recover Nordic: 10179387-1

**Dato besiktigelse:** 16.09.2013  
**Skadested:** Oppegård Stasjon

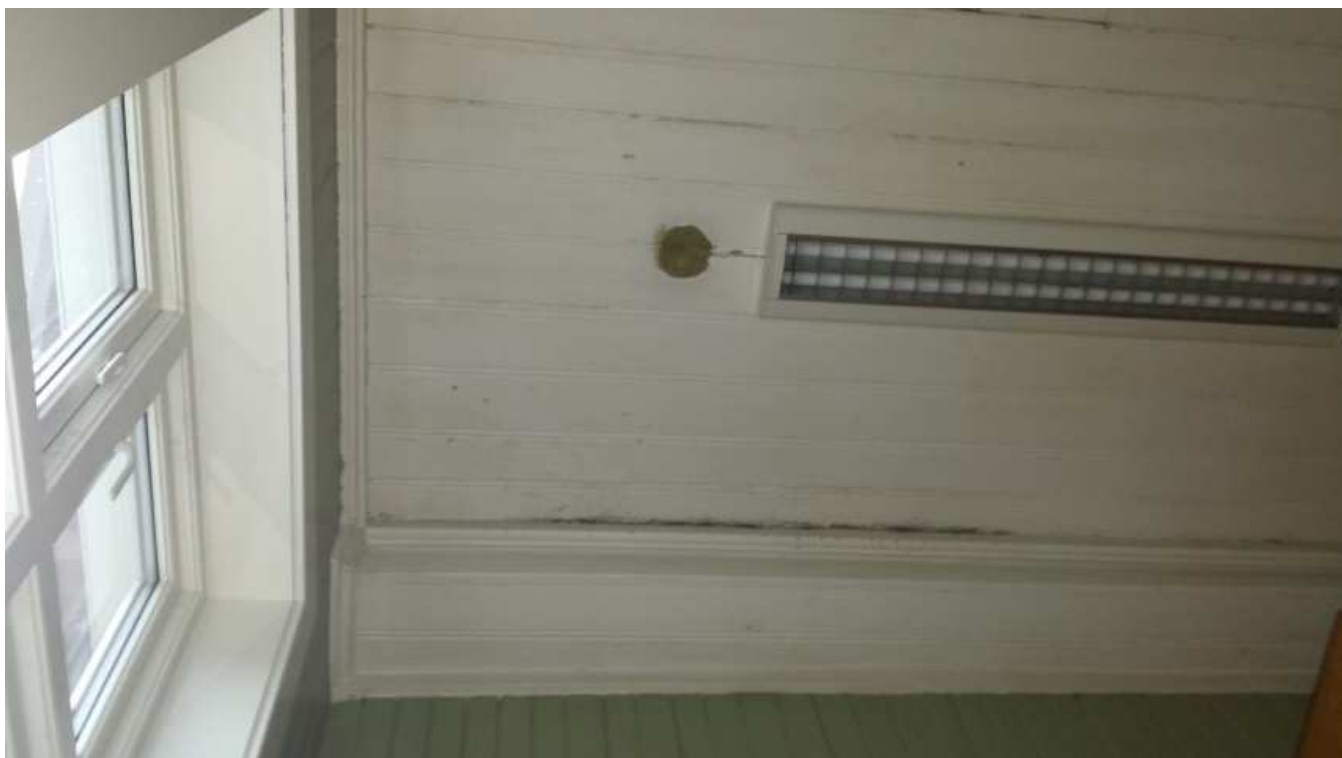
2etg himling trappegang muggvekst

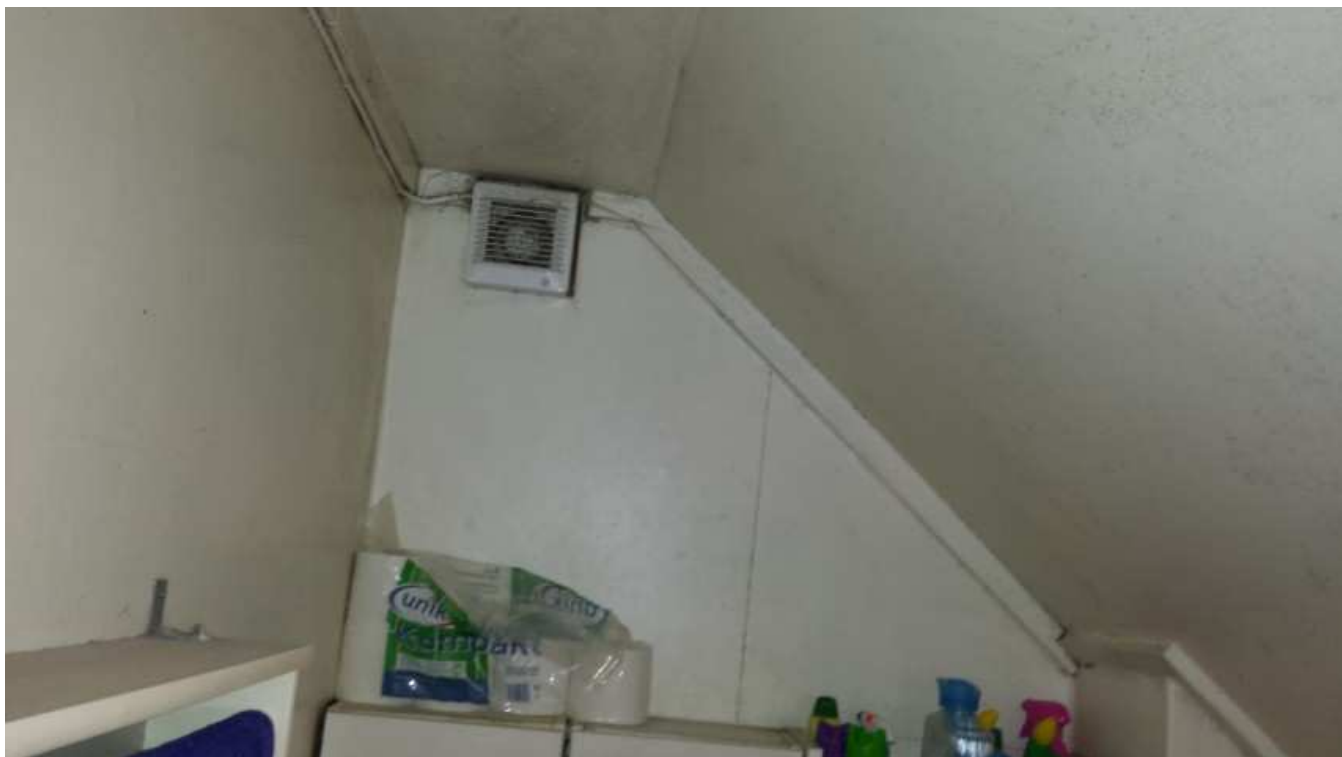
2etg bad himling muggvekst, skjolder, svellskader

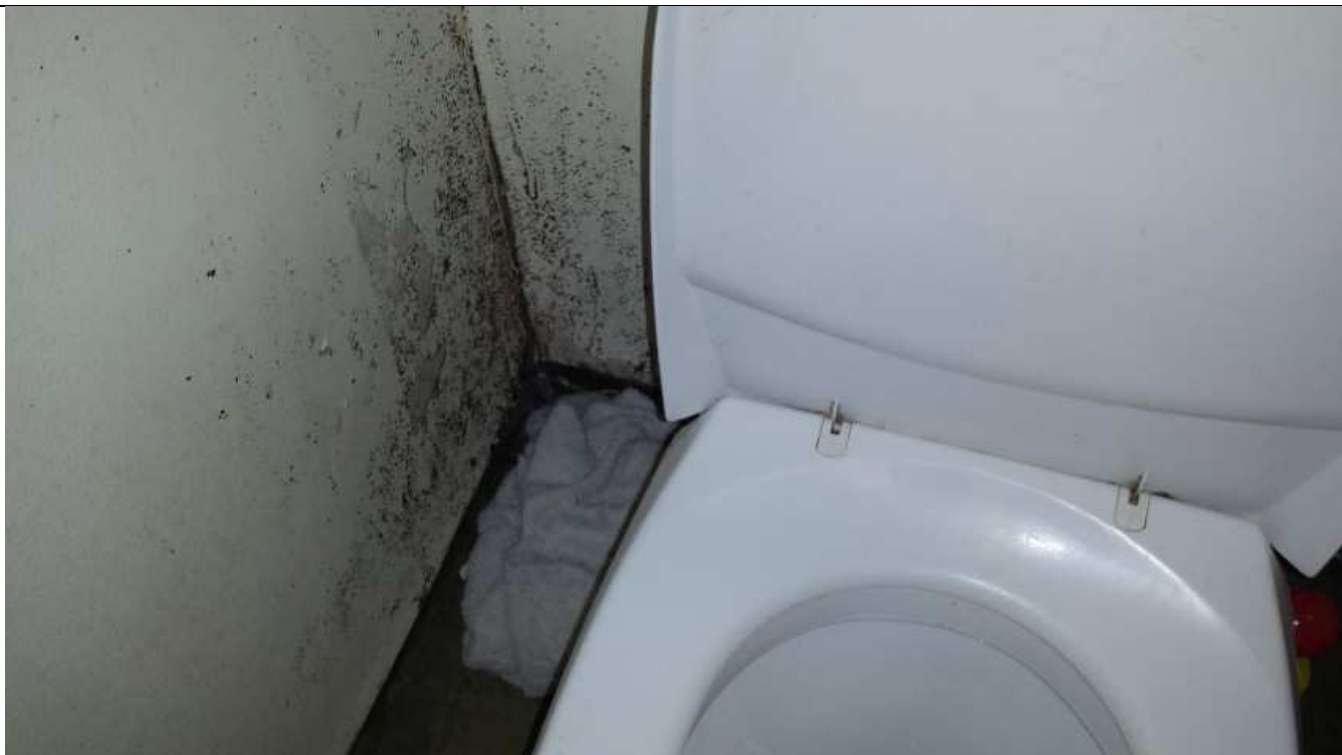
2etg bad kraftig muggvekst bak toalett

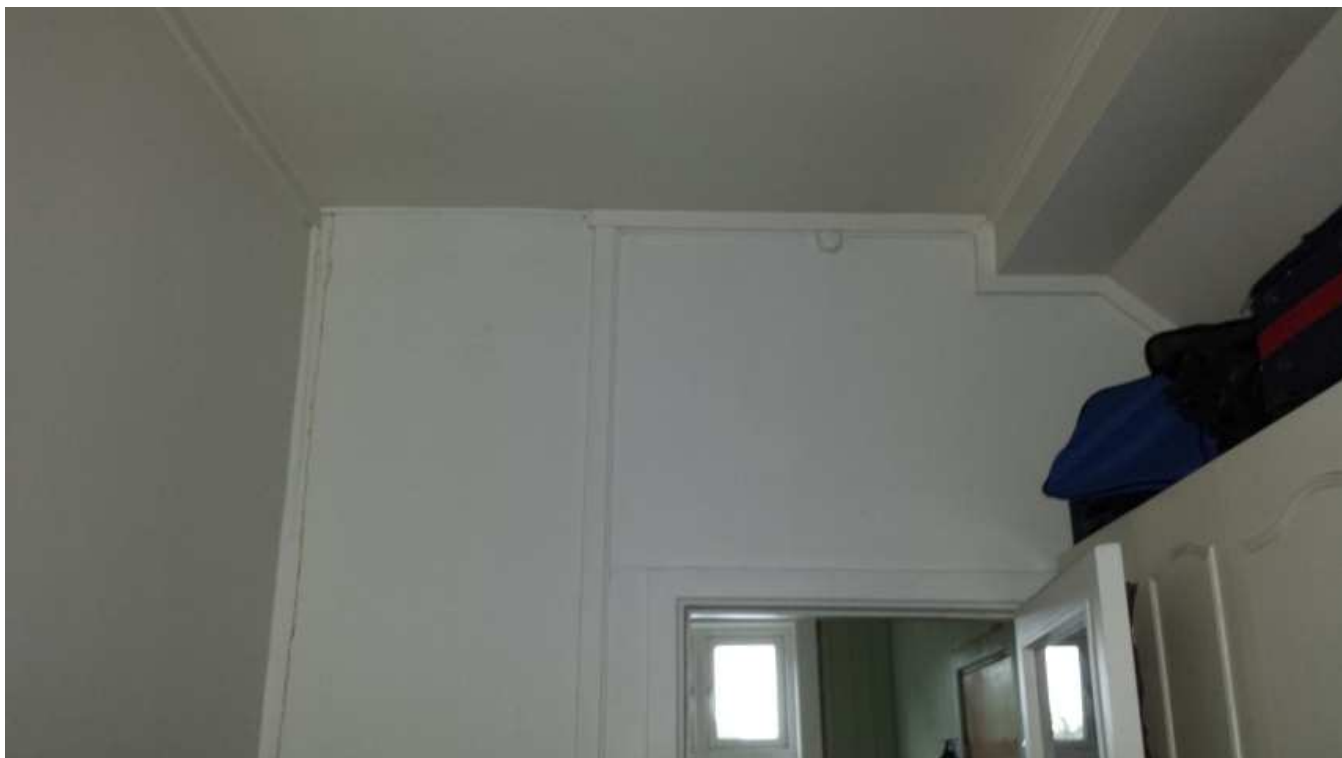
2etg gang renne merker rundt pipe i venstre hjørne, samt langs kasse til høyre

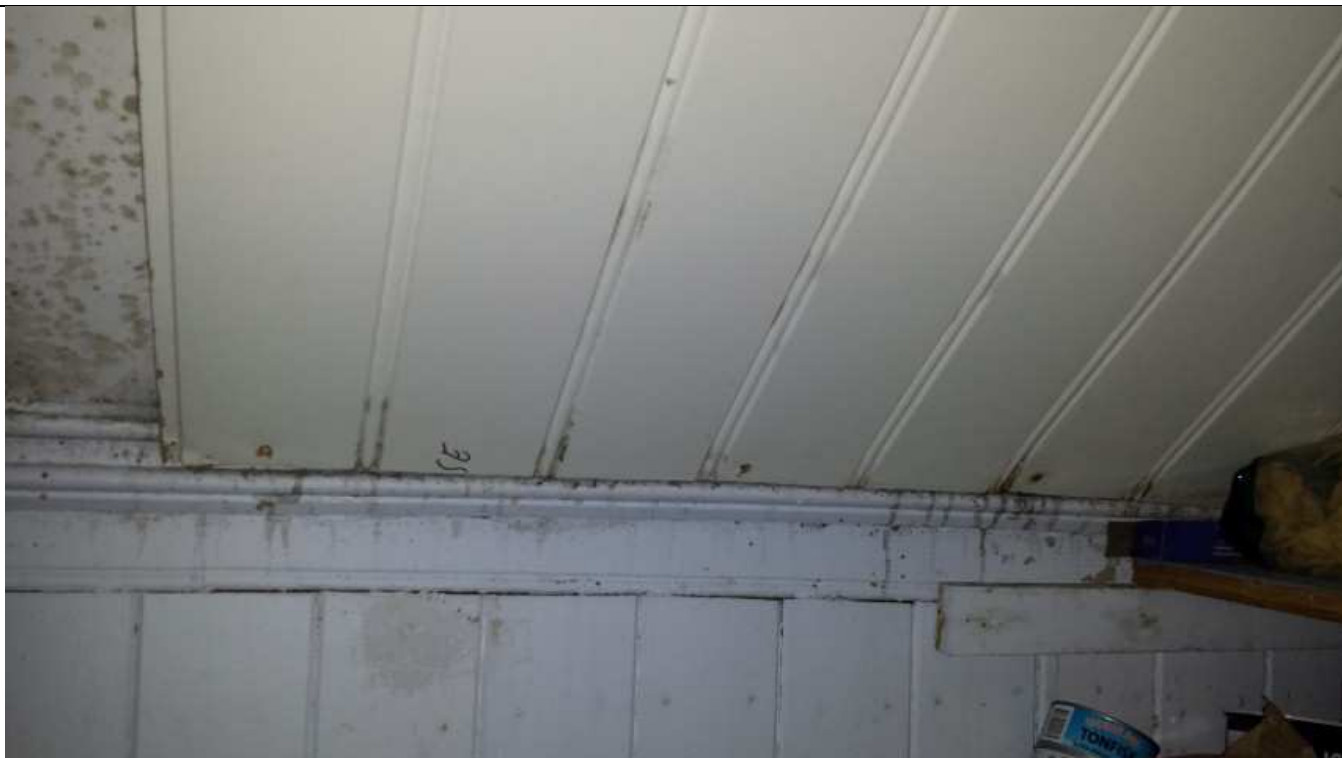
2etg bod mugg himling bak listverk, panel og mdf plater

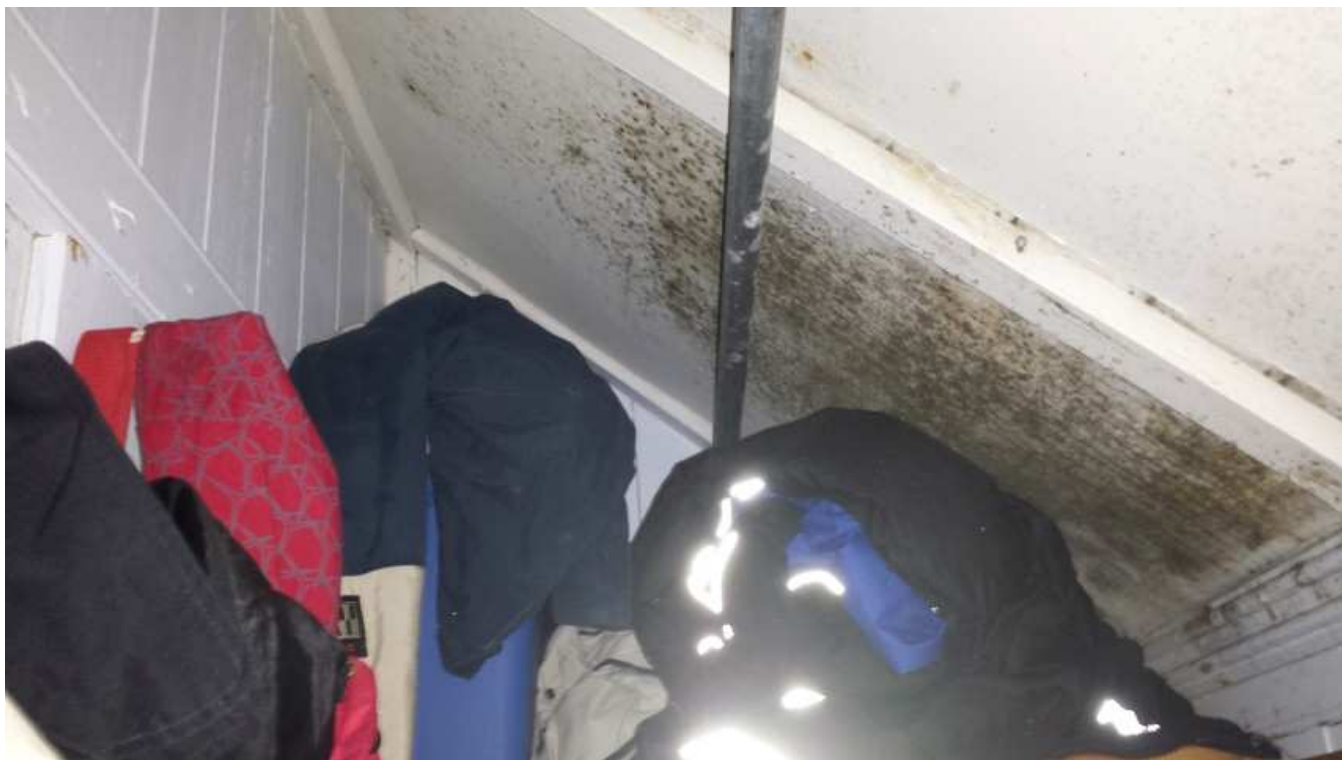
2etg bod kraftig muggvekst himling

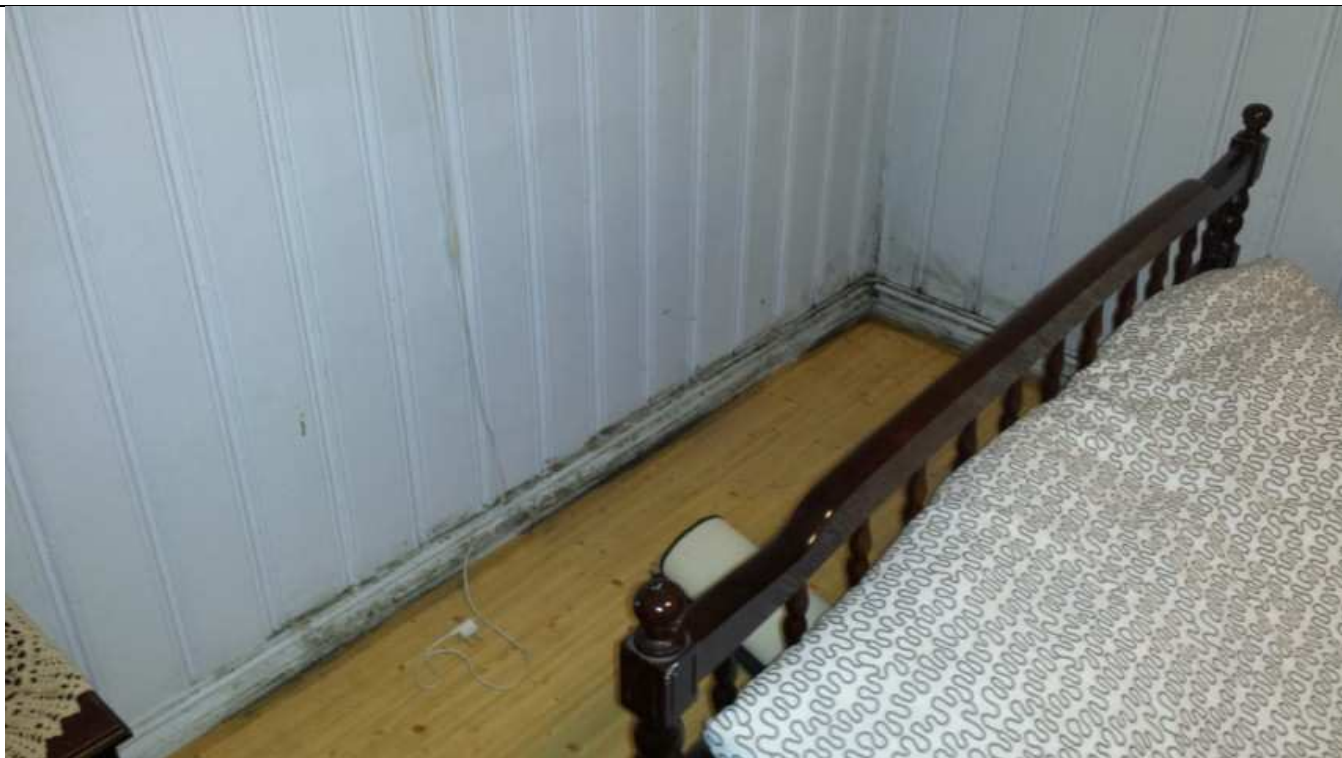
2etg soverom mot jernbane linje muggvekst, sølvkre, mørkent listverk

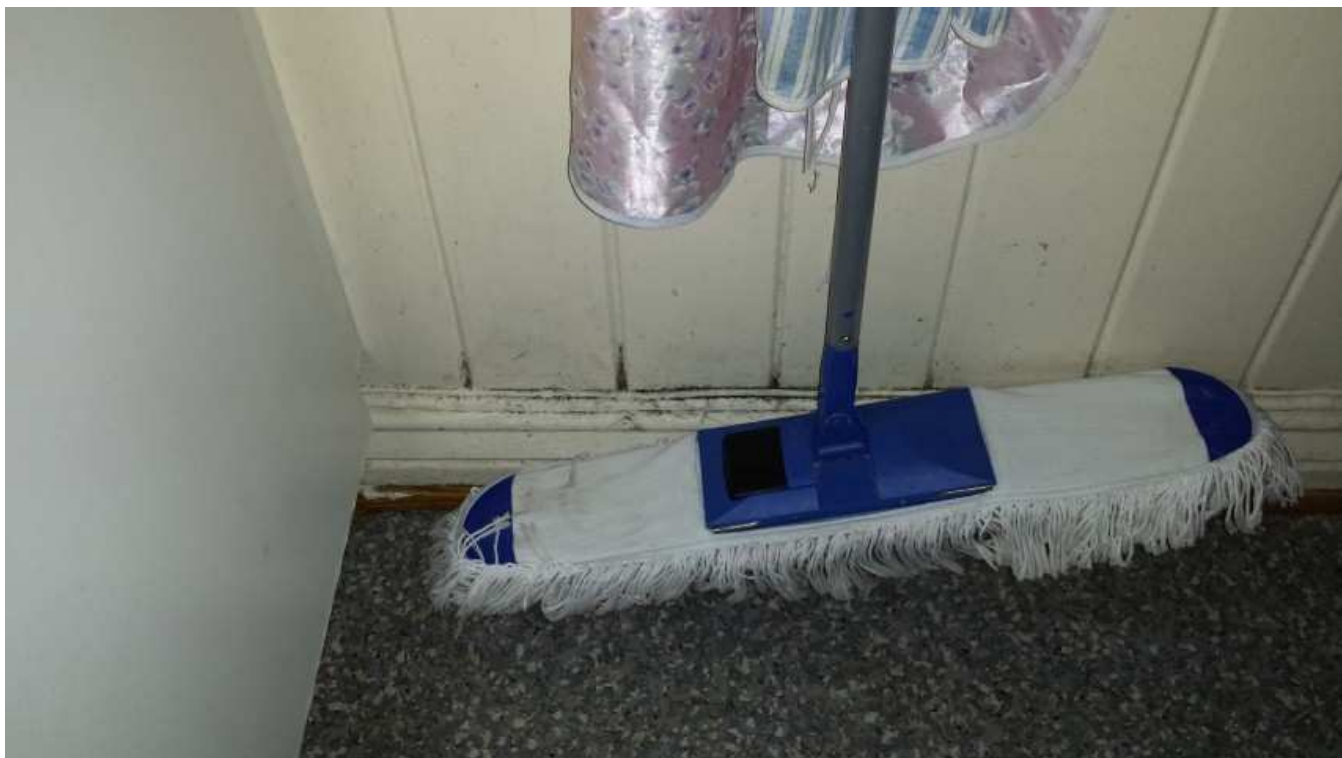
2etg kjøkken under vindu, muggvekst, sølvkre og skjolder på listverk

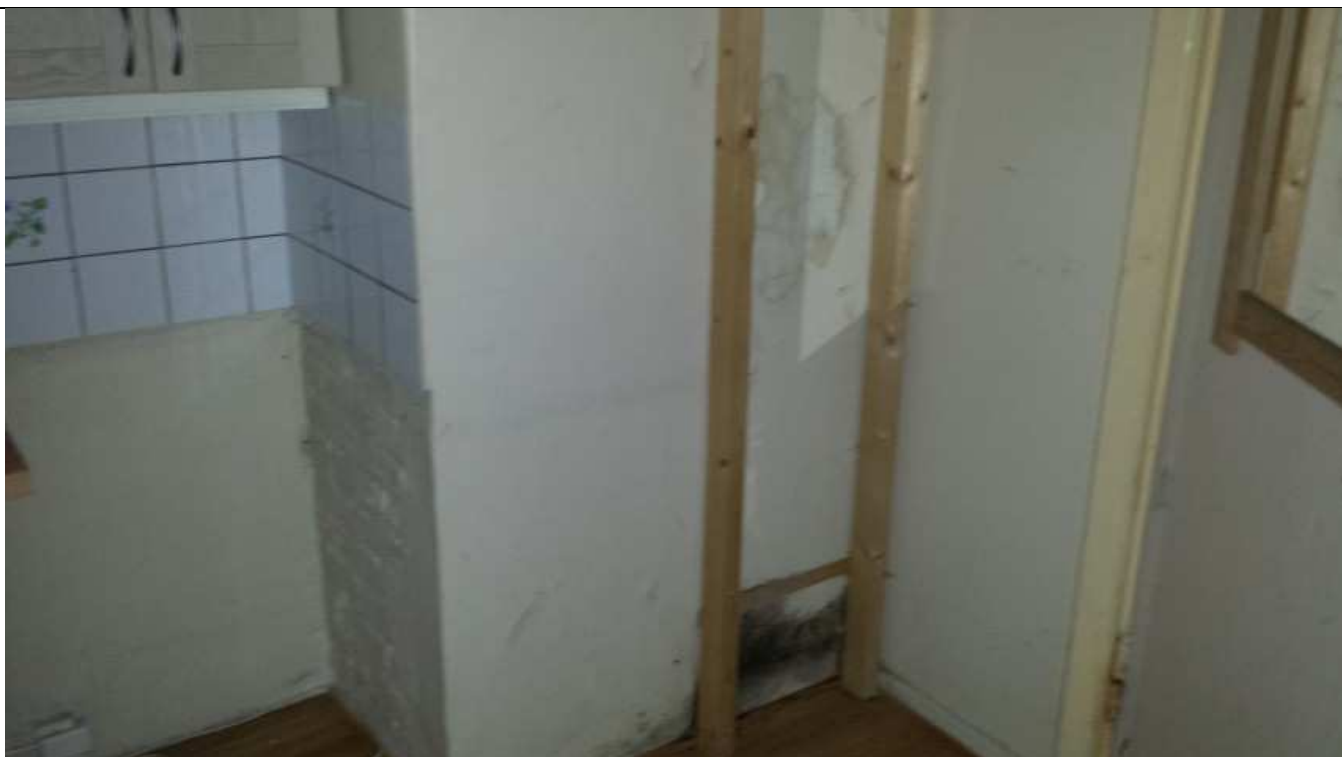
1etg kjøkken bak dør mot trapp, muggveksr rundt pipe, flassing maling, rennemerker fra himling og ned

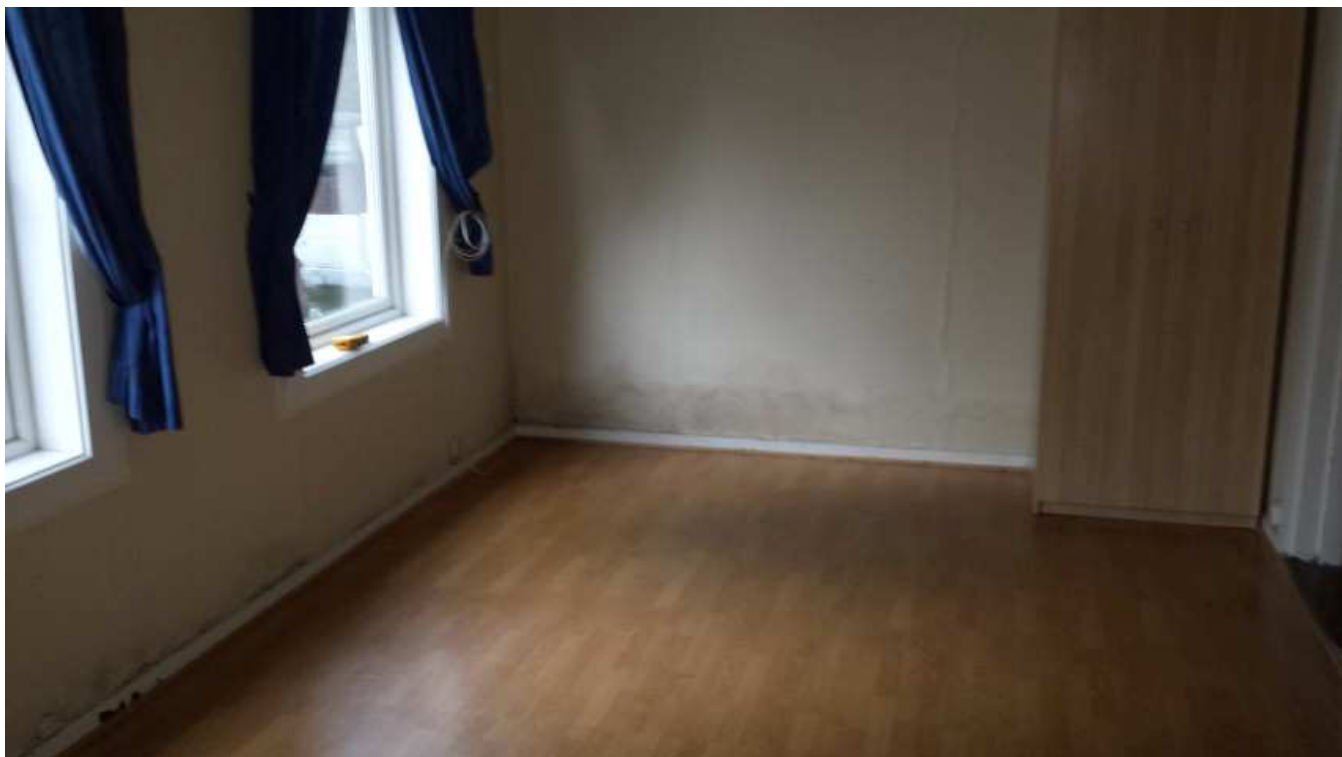
1etg stue muggvekst, svellskader, morkent listverk, rennemerker og skjolder

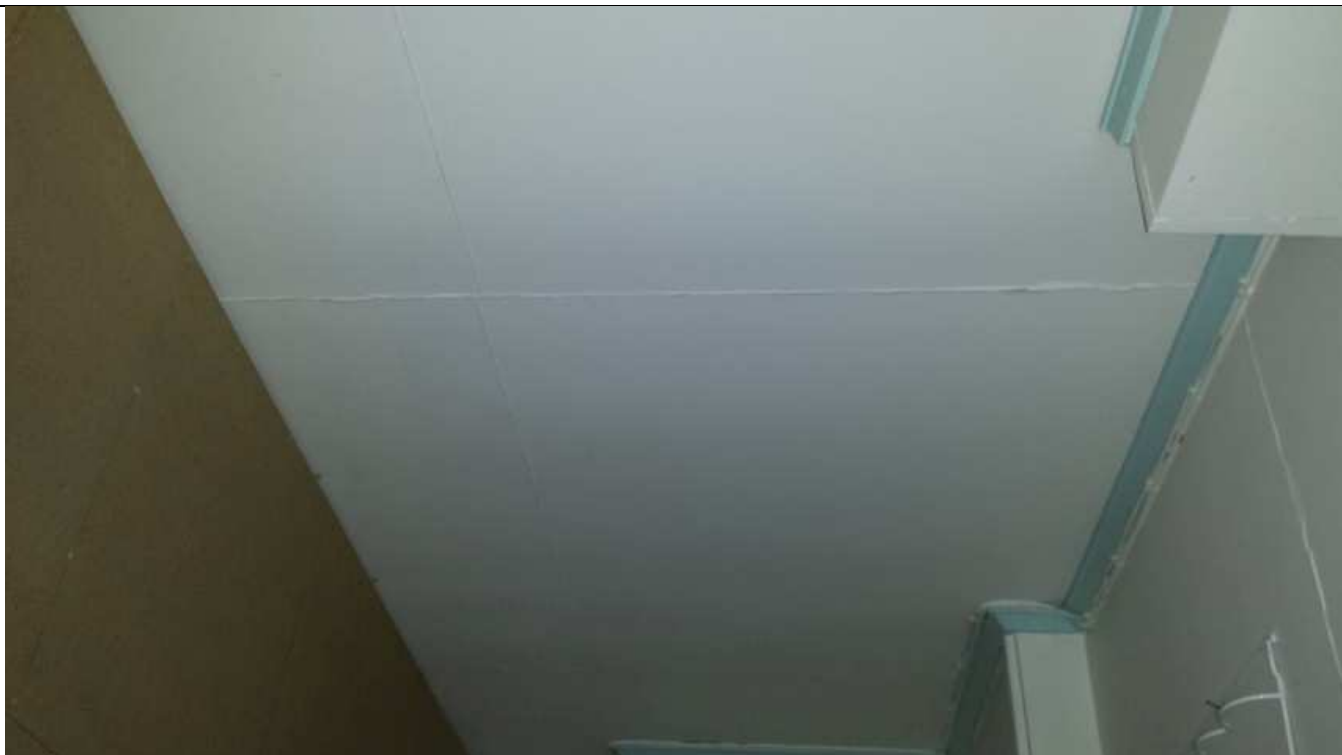
1etg gang v/ bad mot stue og butikk. Svellskader i himling, blemmer i maling, rennemerker og skjolder
