**Innledning:**

Heskestad stasjon ligger langs Sørlandsbanen i Lund kommune og ble åpnet som stoppested i 1904, samme år som Flekkefjordbanen ble tatt i bruk. I 1913 ble stoppestedet oppgradert til stasjon, men drøye 50 år senere ble den fjernstyrt og nedgradert til stoppested igjen. Siden 1991 har den hatt status som fjernstyrt kryssningsspor.

**Tak Heskestad**

### Vindu, dører, kledning Heskestad Stasjon

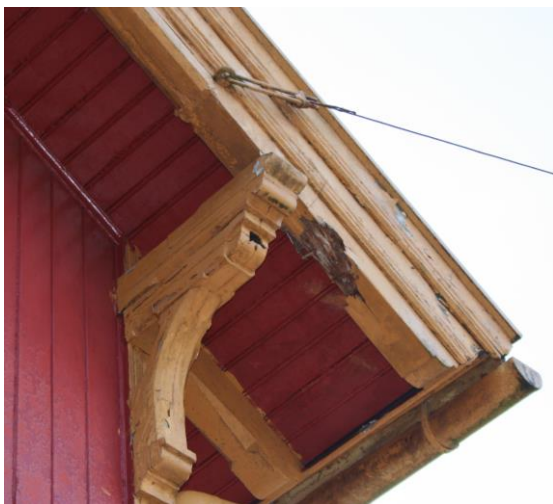
(Bilde 1713)

Bilde 1713 og 1716 viser skadet takbjelke/rytter og støtte/ utsmykning som må utbedres.

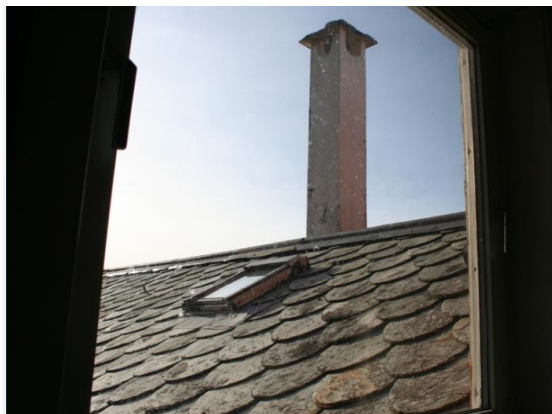
(Bilde 1738)

Pipe som går gjennom taket i gods hus del skal fjernes. Det samme gjelder etter montert takvindu ref. bilde fra kjøkken:

Pipen går fra golv 2 etg. gjennom tak og ut. Fjerne pipe til under tak. (Har bare hvert til oppvarming av soverom gang over gods hus, ingen ovn i dag)

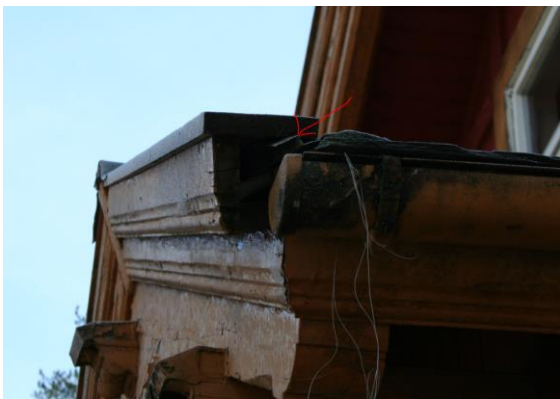
(Bilde 1718)

Alle beslag i forbindelse med tak byttes ut til nye Zinkbeslag. I dag er det trebord som ligger over fra skifer og dekker vindskier, dette skal erstattes med Zinkbeslag slik det var opprinnelig.

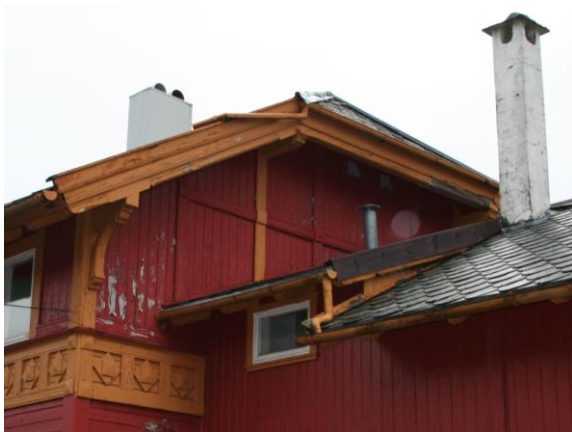
(Bilde 1789)

Ved renovering av tak, må også sør vegg over gods hus skifte kledning som har råte. (Anbefaler skifte av all stående kledning over tak gods. ref. bilde 1789 og 1788, samt nærbilder 1806 og 1807 nedenfor)

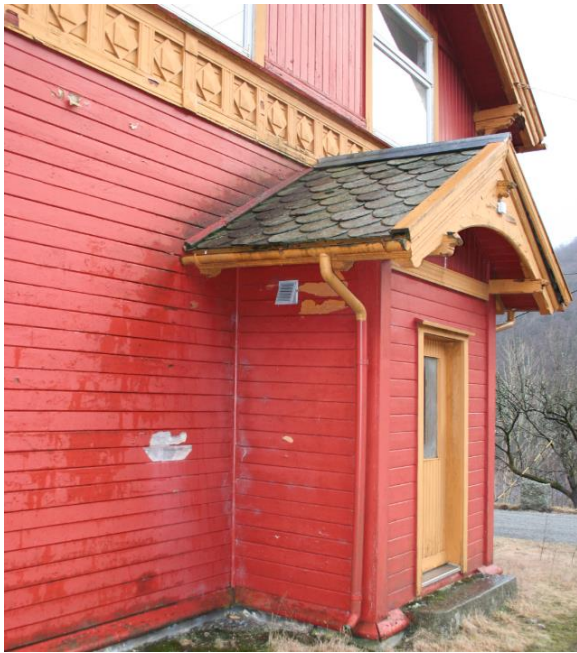
(Bilde 1795)

Tak over inngangsparti til ventehallen må samkjøres med fjerning av vinduer til toalett, renovering av tak og kles opp igjen med ny kledning (komplementering av manglende kledning og for overgang mellom tak og vegg (eventuelt erstatte for råte)

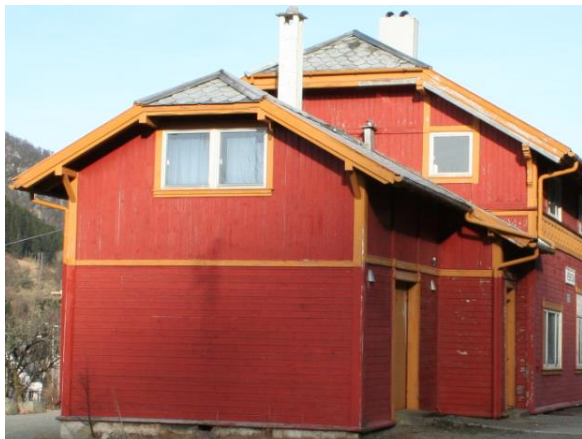
(Bilde 1790)

2 etg. Bilde 1806 og 1807 er under det enkle vindu Sør vegg ref. bilde 1790. Viser en del råte. Kledningen over tak på gods inn mot stasjonsbygg må byttes grunnet mye råte og for at overgangen mellom vegg / tak skal bli vanntett. Dette må utføres samtidig som tak tas.

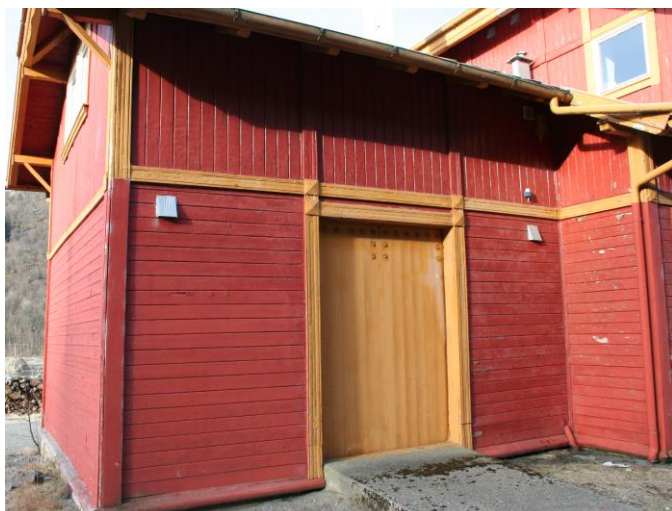
(Bilde 1696)

Enkelte bord i kledning må skiftes. Dør inn til gods i bra stand. Dør inn til gods hus og bak inngang til billett restaureres. (Bilde 1698)

Skyvedør gods, oransje dør (bilde 1696) inn til gods og billett kontor (bilde 1698) beholdes/ restaureres/ justeres.

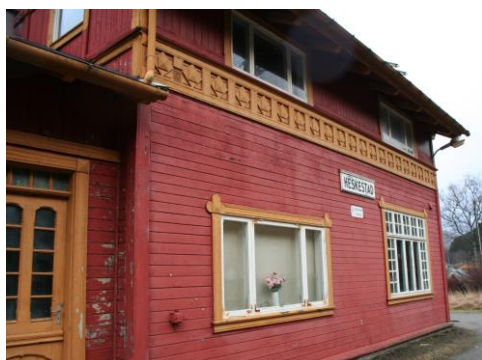
(Bilde 1793)

1 etg. Vindu nærmest oransje dør blir bestilt en kopi av slik at en får tilbake til sin opprinnelige fasade ref. kopi fra NSB. 2 stk. a 2. glass på siden av hverandre nede og 8 ruter over. Det originale vinduet skal restaureres og få montert på isolerglass på innsiden. Ref. bilde 1703 nedenfor.

2 etg. Vindu blir stående på samme plass som i dag, men lages en kopi av originale vindu lik tegning derav 4 glass på hver side og 3 felt i midten. ref. kopi fra NSB.

I forbindelse med bytte av vindu og noe råte må noe av kledningen skiftes ut.

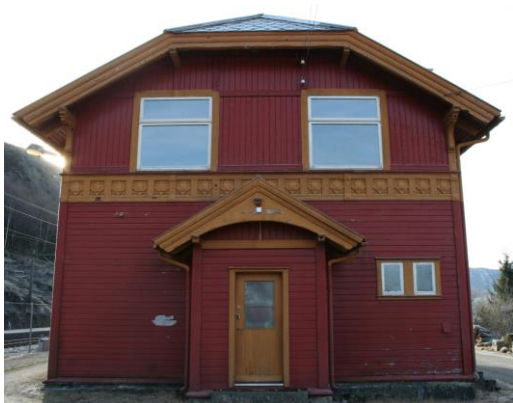
(Bilde 1709)

Første etg. Vindu 2 små til høyere fjernes, dør inn til venterom er dårlig, heller ikke original og skal byttes ut til en to fløyet dør. Eventuell lik den døren som er på vestsiden, se bilde1721.

1. Første etg. Vindu må byttes og det bestilles kopi av original: 2 vindu på siden av hverandre med 12 ruter over ref. kopi fra NSB.
2. Noe kledning må skiftes grunnet fjerning av vindu og noe råte, mesteparten av råte er over tak på inngangsparti og her må det åpnes opp slik at det blir en bra overgang mellom vegg og tak.

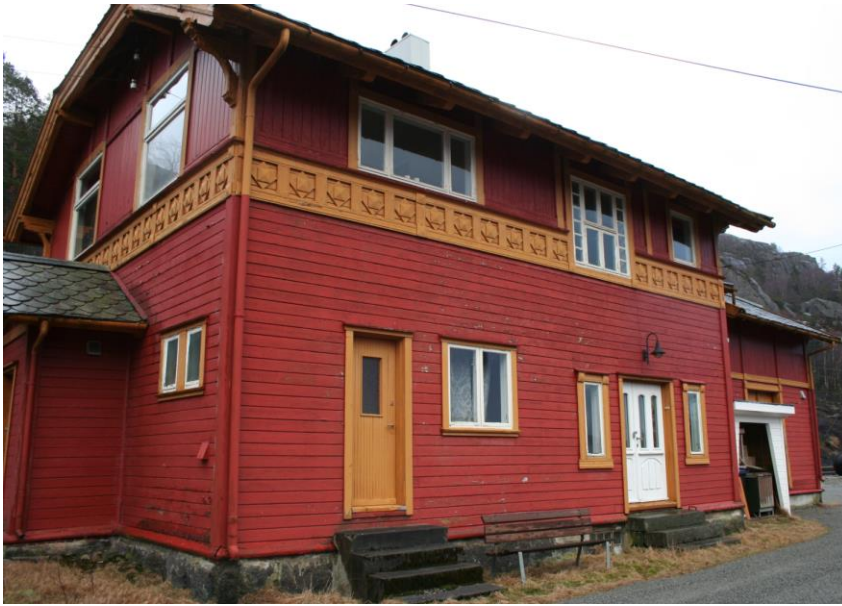
(Bilde 1799)

2 etg. Vindu oppe til venstre byttes til kopi av originale vindu lik tegning derav 4 glass på hver side og 3 felt i midten. ref. kopi fra NSB. (Likt fasade Øst), det originale vindu oppe over inngangs dør i trapperom restaureres og monterer på isolerglass på innsiden. Vindu oppe til høyere byttes til lik inndeling som på det enkle vindu i sørvegg over gods hus (inndeling med 12 ruter, hvis det ikke blir for små ruter, har ikke noe bilder som viser dette).

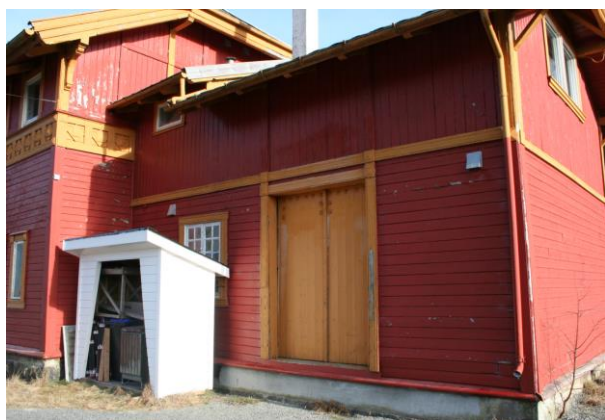
(Bilde 1723)

Gammelt vindu i gods hus restaureres, trenger ikke isolerglass da dette er kaldt lager.

Den oransje skyvedøren inn til gods restaureres/ males / justeres, en må reparere noe av kledningen som det er råte / spretter ut.

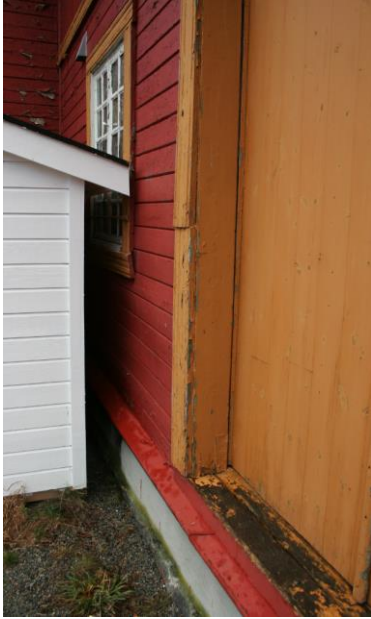
(Bilde 1802) Det hvite skuret er frittstående og skal flyttes vekk
