| <b>Lalm vannverk</b> | |

## 2.2 Lalm vannverk

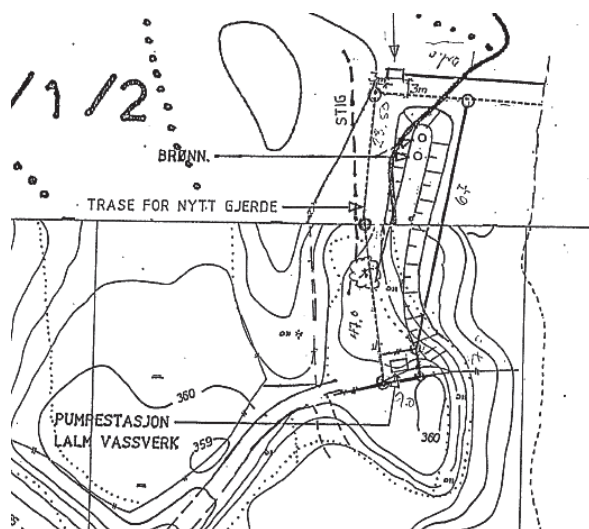
Skisse av brønnområdet ved Lalm vannverk

Det antas at vannstanden i Ottaelva ved grunnvannsbrønnene er på omtrent samme nivå som ved målestasjonen, evt. noe høyere. Brønnrør med brønntopper er avsluttet i kum på kote ca 358,30. Terrenget rundt brønntoppene ligger på kote ca 359,60. Grunnvannsbrønnene kan være flomutsatt og må flomsikres. Det forutsettes å fylle opp området rundt brønnene med tette masser, forlenge brønnrøret og etablere brønnhus over brønntoppene.

- Hydrogeologiske undersøkelser inkl. prøvepumping for å kartlegge grunnvannets strømningsforhold og influensområdet for vannkilden for å fastlegge omfanget av nødvendige beskyttelsestiltak samt evt. avklare vannkildens kapasitet
- Sikring av brønner/grunnvannsanlegg mot flom og påvirkning/kortslutning fra overflatevann

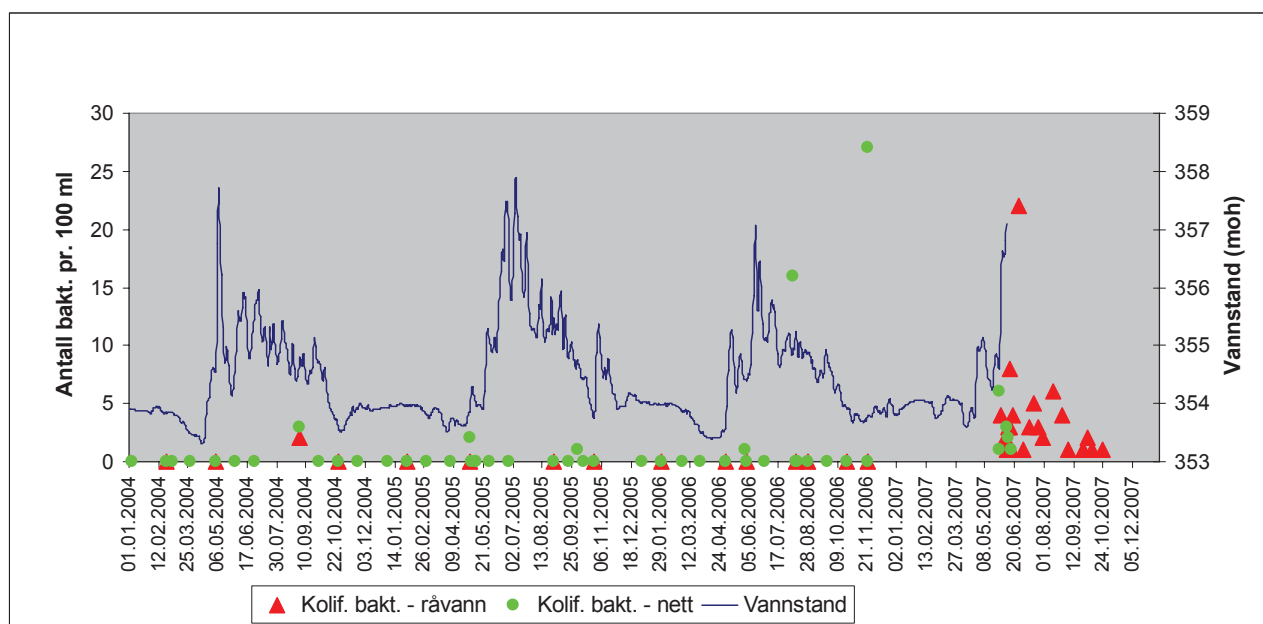
Det er laget en grafisk framstilling av koliforme bakterier i råvann og nettprøver i perioden 2004-2007 sammenstilt med vannstand i Ottaelva som er vist nedenfor.

- I perioden 2004 - 2006 har det forekommet enkelte innslag av koliforme bakterier i lave konsentrasjoner i råvannsprøver og nettprøver
- I 2007 ble det påvist vesentlig hyppigere forekomst av koliforme bakterier i råvannsprøver og nettprøver enn tidligere. Flere av disse prøvene er oppfølgingsprøver.
- Forekomst av koliforme bakterier skjer i sommerhalvåret

- Noen få tilfeller av E.coli i lave konsentrasjoner som indikerer fersk fekal forurensning. Oppfølgingsprøver viser ingen slik forurensning.
- Flere tilfeller av koliforme bakterier i råvannsprøver og nettprøver, som kan indikere fekal forurensning men som også kan skyldes andre årsaker. Det vil derfor være av interesse å artsbestemme koliforme bakterier for mulig å avklare kilde eller opphav for disse.
- Ingen indikasjon på eldre fekal forurensning eller forekomst av parasitter

På grunnlag av de foreliggende analyseresultatene er det usikkert om årsaken til påvist forurensning utelukkende skyldes fekal påvirkning eller også andre forhold. Mulige årsaker kan f.eks. være:

- høy vannstand i Ottaelva
- påvirkning/kortslutning av overflatevann i brønnene
- spredning av husdyrgjødsel innefor influensområdet
- nedbør/avrenning fra område med dyrket mark/beitedyr
- tilførsel av kloiforme bakterier fra andre kilder enn fekal forurensning

- Klausulering av vannkilden
- Sikring av brønner og grunnvannsanlegg
- Etablering av permanent kontinuerlig desinfeksjon med UV-bestråling
- Dosering av hypokloritt i perioder med risiko for innslag av bakteriologisk forurensning
