**Innledning:**

Heskestad stasjon ligger langs Sørlandsbanen i Lund kommune og ble åpnet som stoppested i 1904, samme år som Flekkefjordbanen ble tatt i bruk. I 1913 ble stoppestedet oppgradert til stasjon, men drøye 50 år senere ble den fjernstyrt og nedgradert til stoppested igjen. Siden 1991 har den hatt status som fjernstyrt kryssningsspor.

**Tak Heskestad**

### Vindu, dører, kledning Heskestad Stasjon

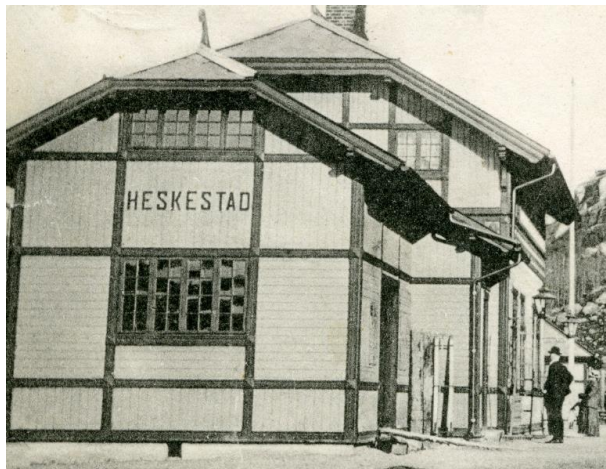
(Fasade sør)

Liggende kledningen på godsveggen er kledd opp med trykkimpregnert kledning (uhøvlet kledning) som begynner å glippe i falsene og bør gås over for å få festet dette tilstrekkelig. Eventuelt byttes til høvlet. Stående kledningen er sterkt malingslitt. De to vinduene som er over gods må byttes og da

kan de deles inn i smårutet tilnærmet likt originalt. Det samme gjelder vinduet i vegg inn mot stasjonsbygning over tak. Legger ved en kopi av gammelt foto:

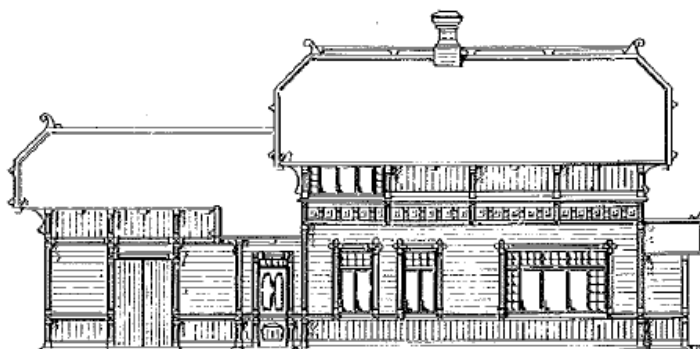
Kopi fra NSB registrering av bygg nr 1

1 etg. Vindu nærmest oransje dør blir bestilt en kopi av slik at en får tilbake til sin opprinnelige fasade ref. kopi fra NSB. 2 stk. a 2. glass på siden av hverandre nede og 8 ruter over. Det originale vinduet skal restaureres og få montert på isolerglass på innsiden. Ref. bilde 1703 nedenfor.

2 etg. Vindu blir stående på samme plass som i dag, men lages en kopi av originale vindu lik tegning derav 4 glass på hver side og 3 felt i midten. ref. kopi fra NSB.

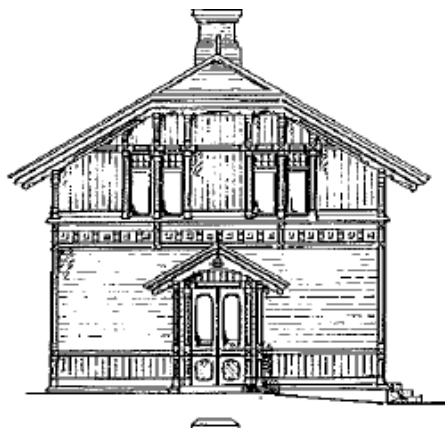
Første etg. Vindu 2 små til høyere fjernes, dør inn til venterom er dårlig, heller ikke original og skal byttes ut til en to fløyet dør. Eventuell lik den døren som er på vestsiden, se bilde1721.

1. Første etg. Vindu må byttes og det bestilles kopi av original: 2 vindu på siden av hverandre med 12 ruter over ref. kopi fra NSB.
2. Noe kledning må skiftes grunnet fjerning av vindu og noe råte, mesteparten av råte er over tak på inngangsparti og her må det åpnes opp slik at det blir en bra overgang mellom vegg og tak.

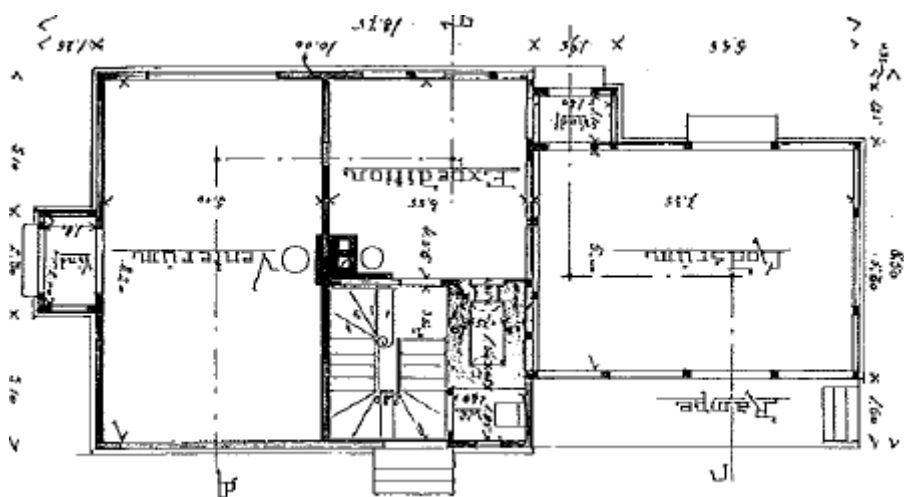
1 etg. Skal den oransje døren + vindu til høyere og betongtrappen fjernes (også tidligere nevnt 2 små vindu inn til toalett nord veggen) dette for å tilbake stille deler av bygning til originalt og for å få en bedre løsning innvendig for eventuell fremtidig utlei. Har satt på noe røde og blåe kryss på det som skal fjernes.

Inngangsdøren beholdes slik den er i dag med at den males. Det to vinduene som er på siden av inngangsdøren renoveres og monteres isolerglass på innsiden.

Nødvendig utbytte av kledning ved fjerning av dør og vinduer samt ved råte.
