| <b>Lalm vannverk</b> | |

## 2.2 Lalm vannverk

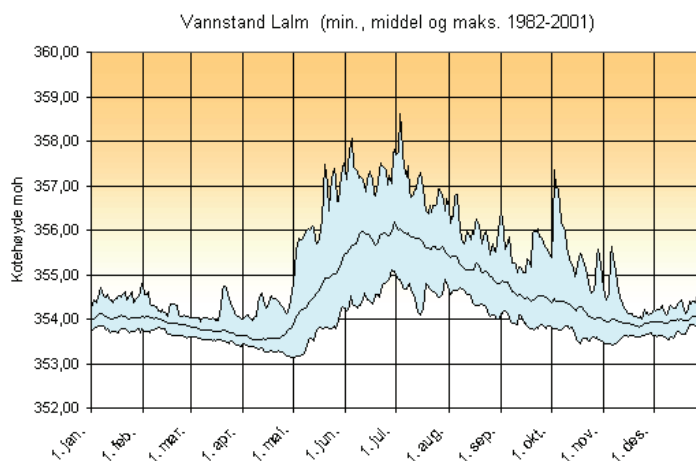
Brønnene er anlagt ca 10-15 m fra Ottaelva. I området er det noe bebyggelse samt dyrket mark og beitemark. Resultater fra sonderboringer viser at grunnen i området består av løst lagret grusig sand med mektighet ned til ca 12 meter under opprinnelig terrengnivå hvor det er overgang til harde morenemasser. Sonderboringene ble avsluttet på ca 15 m dybde uten at det ble påvist fjell. Området rundt brønnene er fylt opp til kote ca 359 med tilkjørte masser av ukjent sammensetning og kvalitet.

Brønnområdet er inngjerdet. Utover dette er det ikke gjennomført klausulering eller andre beskyttelsestiltak for vannkilden. Det er behov for å gjennomføre hydrogeologiske undersøkelser for å kartlegge vannkilden nærmere mht. grunnvannets strømningsforhold, influensområdet, vannkildens kapasitet samt vurdere behov for beskyttelsestiltak med sikringssoner.

Aktuelle tiltak i forbindelse med vannkilde/vanninntak er:

- Hydrogeologiske undersøkelser inkl. prøvepumping for å kartlegge grunnvannets strømningsforhold og influensområdet for vannkilden for å fastlegge omfanget av nødvendige beskyttelsestiltak samt evt. avklare vannkildens kapasitet
- Sikring av brønner/grunnvannsanlegg mot flom og påvirkning/kortslutning fra overflatevann
